表 5 台灣電力公司新建計畫(工程)設計、施工階段生態檢核自評表(115 年第 1 季)

表 G 施工階段—生態檢核抽查紀錄表

基本資料	勘查工址名稱	南北三路延伸至瀾力線路土建統包工程—第二工區旗山				
	監造部門	台灣世曦工程顧問股份有限公司	施工期間	112年8月31日至114年7月16日		
	工程類型	<input type="checkbox"/> 非土建類 <input checked="" type="checkbox"/> 土建類 <input type="checkbox"/> 變電所、 <input type="checkbox"/> 地下電纜輸電線路、 <input checked="" type="checkbox"/> 架空輸電線路、 <input type="checkbox"/> 其它				
	地點	高雄市旗山區新光里 旗南三路128巷以北#17鐵塔基礎		TWD97 座標	X: 194931	
	地號	新光段__小段811地號			Y: 2525193	
	施工廠商	真毅營造有限公司				
生態環境友善措施檢查	定期抽查	<input checked="" type="checkbox"/> 第1季(2月)		<input type="checkbox"/> 第2季(5月)	<input type="checkbox"/> 第3季(8月)	<input type="checkbox"/> 第4季(11月)
	抽查階段	<input type="checkbox"/> 施工前		<input type="checkbox"/> 施工中	<input checked="" type="checkbox"/> 竣工後	
	檢查作業內容(範例)	檢查標準	檢查結果	是否符合規定		
	<input checked="" type="checkbox"/> 保留樹木與樹島	塔基周邊喬灌木植被保留	無異常	<input checked="" type="checkbox"/> 是	<input type="checkbox"/> 否	
	<input type="checkbox"/> 保留森林			<input type="checkbox"/> 是	<input type="checkbox"/> 否

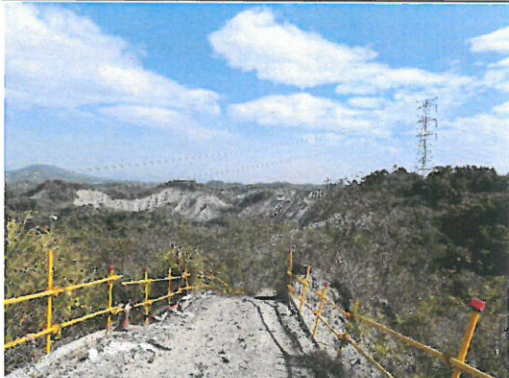
位置及說明：塔基下方刺竹林下沖蝕溝與低窪地為兩棲類棲地，現況良好	位置及說明：施工步道邊界圍籬	
現場檢查照片紀錄

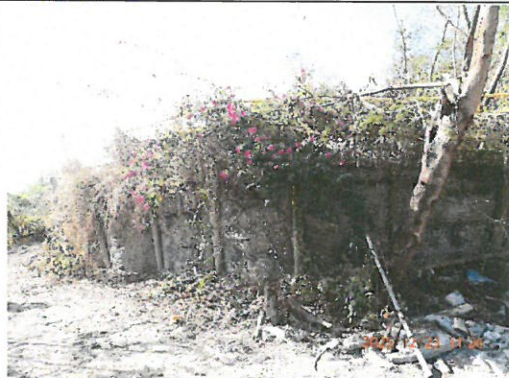
位置及說明：塔基施工位置坡地已加蓋帆布避免土壤遭雨水沖刷	位置及說明：施工便道入口處補植的九重葛為外來物種	
	位置及說明：	位置及說明	
備註	<p>一、本表由生態專業人員填寫(至少 1 式 2 份)，由施工監造部門與生態專業人員分別留存。</p> <p>二、抽查作業內容應依設計階段完成之生態環境友善措施填寫。</p> <p>三、生態專業人員應定期於每年之 2、5、8 及 11 月底前完成生態檢核抽查作業。</p> <p>四、本表欄位如不足時，請自行增加。</p>
