台灣電力公司新建計畫(工程) 設計、施工階段生態檢核自評表(115年1季)

武界壩排洪設施改造及更新工程施工期生態保育措施自主檢查表

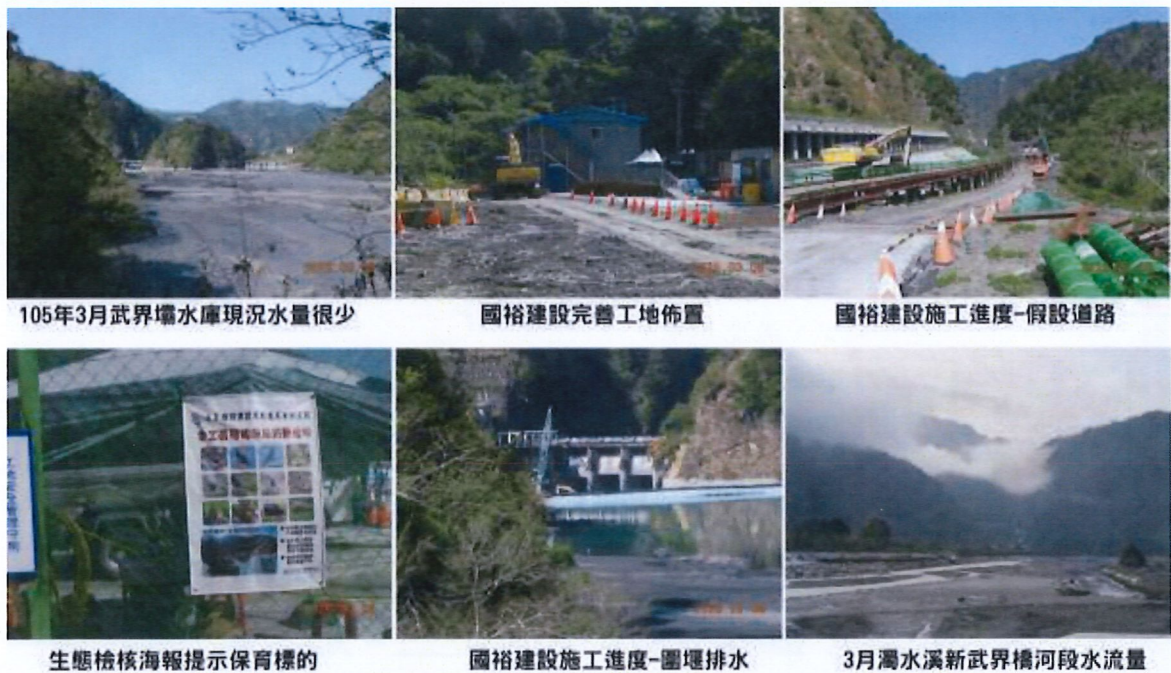
圖 1 115 年 3 月武界壩工地與周邊環境現況

1. 仁愛鄉 3 月氣溫日間約 14-22°C，夜間約 10-15°C 日夜溫差大。法治村山谷溫潤多水氣，有東北季風。根據中央氣象署資料 3 月雨量很少，約在 188 毫米左右，每日降雨量可能介於 5 mm 到 18 mm 之間，天氣仍屬乾燥，但是從 11 月以來最濕潤的月份。武界壩水庫地表水存留很少，濁水溪新武界橋河段流量也很少。本計畫每季固定的濁水溪主流武界吊橋河段監測水質，水質混濁含沙量很高，使用標準沙奇盤 Secchi 量測濁度透視低於 5cm。
2. 國裕建設(土木施工)正進行圍堰假設工程及大壩結構體改修作業，已對施工通道兩側敏感棲地及保全稀有植物進行保護。臨近施工區、施工道路植株均繫布條標示，並圍籬保護。(參見圖 1)

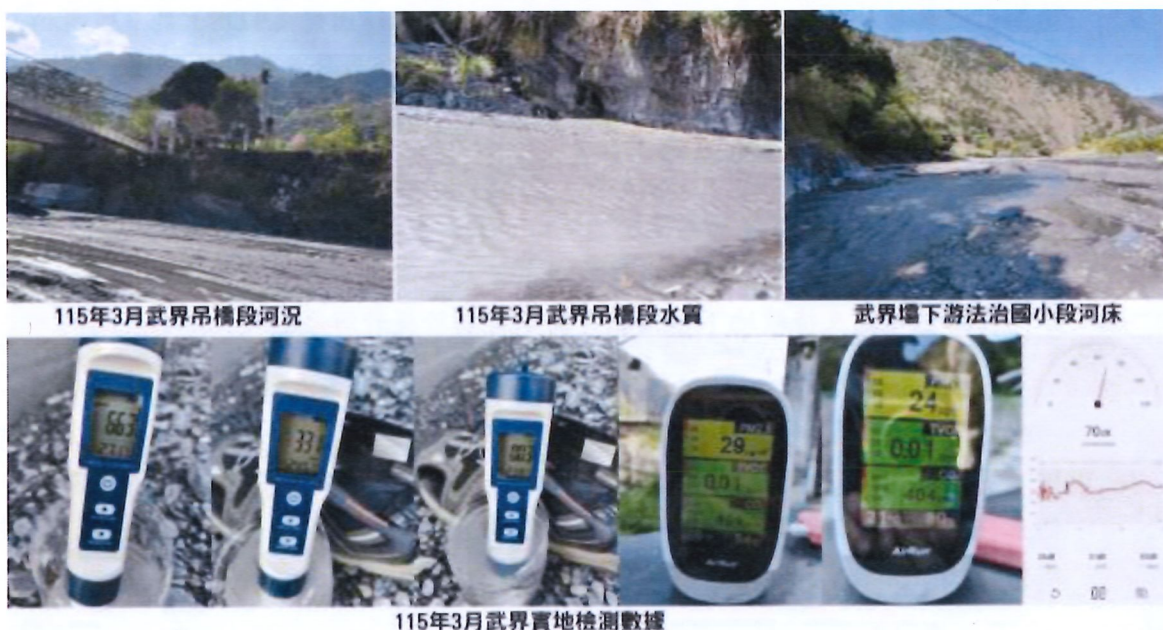
圖 3 115 年 3 月武界實地環境檢測

1. 主深槽水位(m)：0.15~0.2
2. 流速(m/s)：約 0.1~0.15(目測估計)
3. 水溫：16.7°C~15.9°C
4. 總溶解固體(TDS)：325 ppm(26.5°C)(良好水質，受人為污染程度低)
5. 河流水的電導度(EC) 663 $\mu\text{S}/\text{cm}$ (26.5°C)
6. pH 值：6.70(枯水期)
7. 水質鹽度 0.01 PSU
8. 水體溶氧(mg/L)：7.6~ 8.3 mg/L(溶氧飽和度 88~96%，水溫 22.1°C)
9. 水體濁度：水體透視度>5 公分(標準沙奇盤 Secchi 觀察)

物理性水質方面，現地觀測 Secchi 盤透視度約 5 公分，顯示水體濁度偏高。與前一季相比，本次調查期間水量減少，但濁度反而上升，顯示懸浮細粒物質未被有效稀釋。支流多呈現地表逕流中斷狀態，僅剩地下水緩慢補注，導致清水來源不足，亦降低系統沖刷與更新能力。此外，低流速條件下河床細顆粒易受微擾動再懸浮，使濁度維持於較高水平。

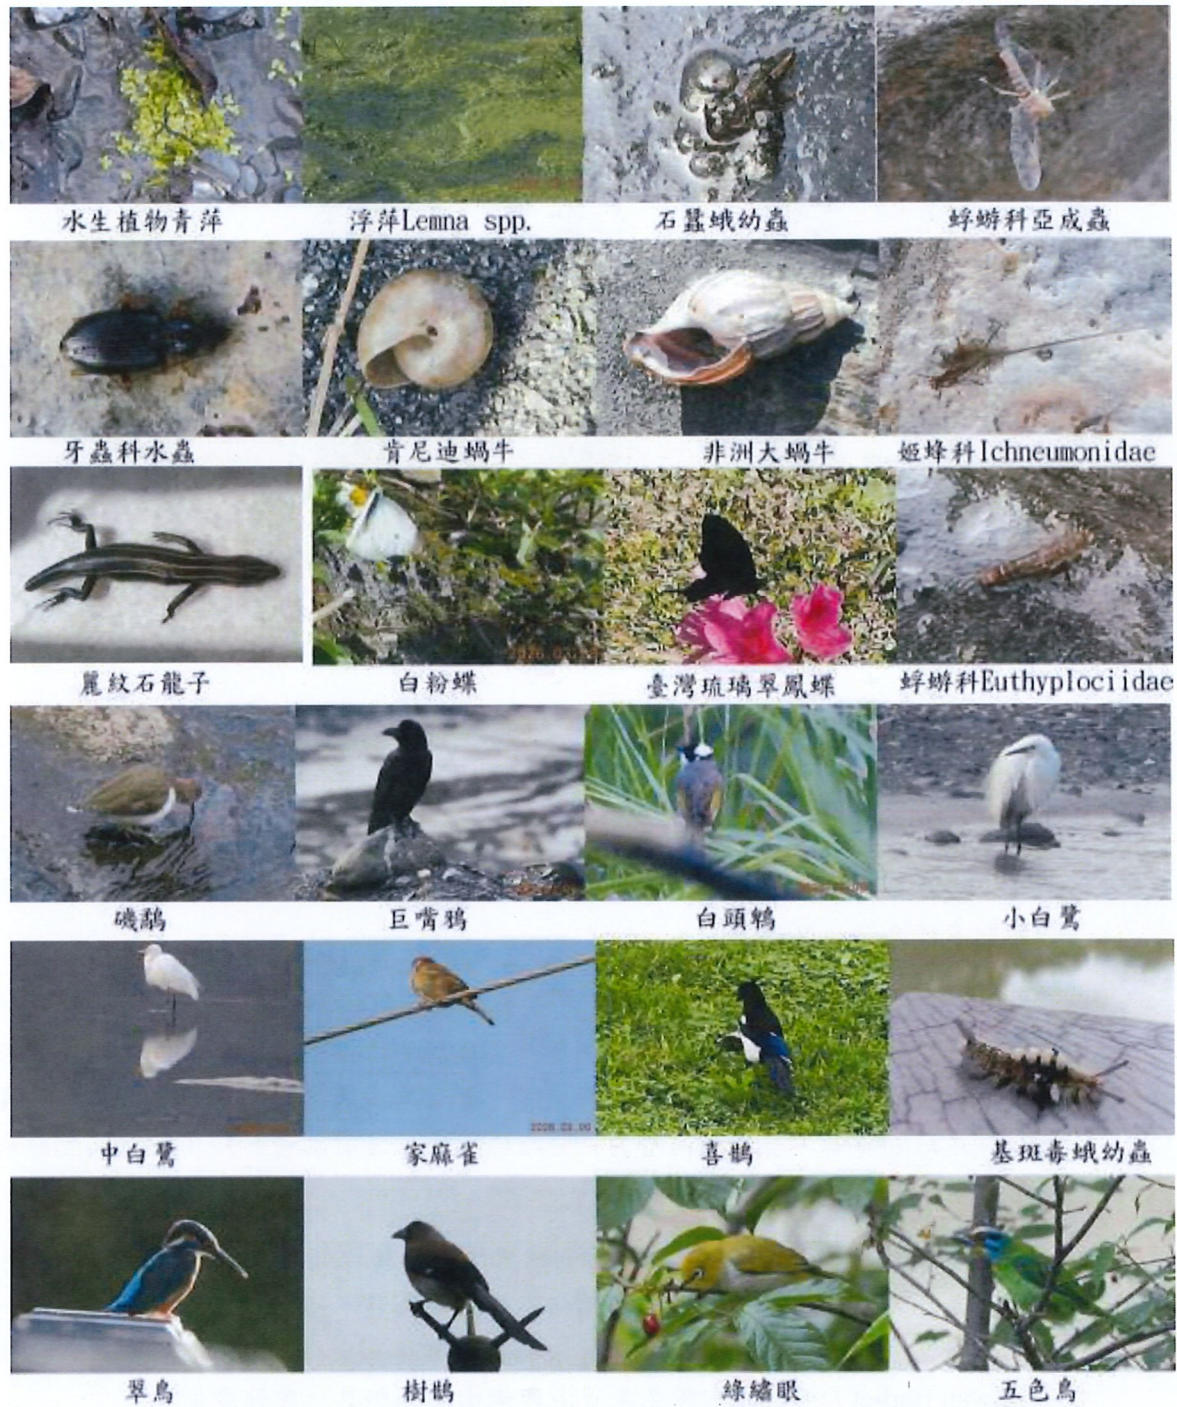
圖 4 115 年 3 月武界壩周邊動植物調查照片

1. 溢洪壩上游左岸珍稀植物水社柳野生植株群約 15 株，狀態良好

- 水社柳 (*Salix kusanoi*) >15 株(*生長良好，換葉期，庫區水域中 1 株乾枯)
- 構樹 (*Broussonetia papyrifera*) >50 株(*本季濱水帶優勢)
- 血桐 (*Macaranga tanarius*)
- 野桐 (*Mallotus japonicus*)
- 異色山黃麻 (*Trema orientalis*) >50 株 (*濱水帶優勢)
- 白雞油 (*Schefflera octophylla*)
- 山鹽青 (*Helicia formosana*)
- 青楓 (*Acer oliverianum*)
- 麻竹 (*Dendrocalamus latiflorus*)
- 羅氏鹽膚木(*Rhus javanica* var. *roxburghii*)
- 臺灣肖楠(*Sphaerostephanos taiwanensis*)特有種*本季生長旺盛

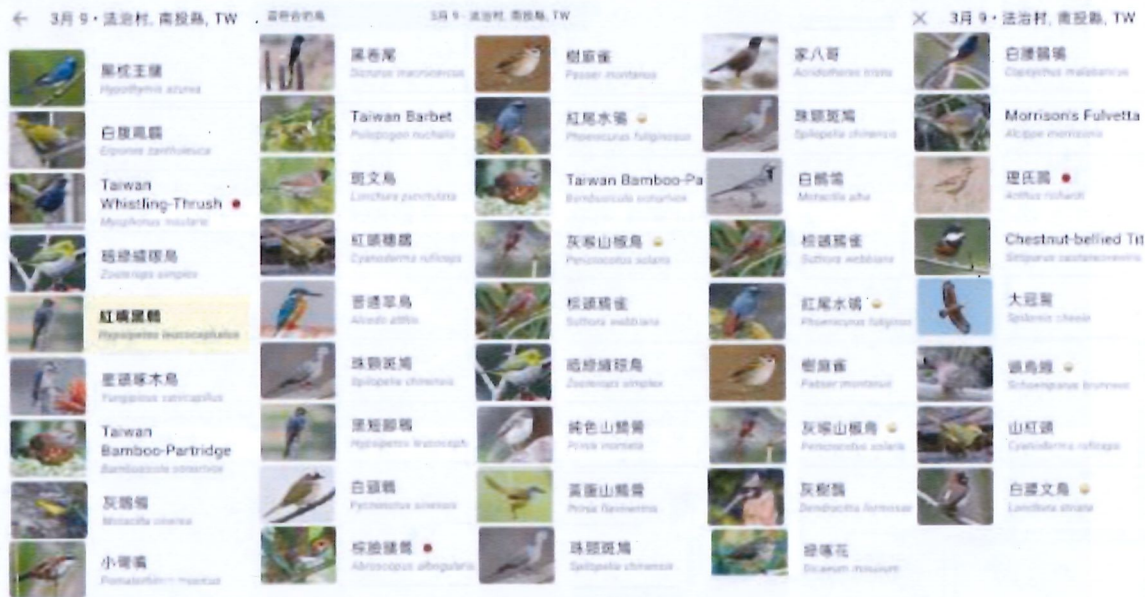
圖 5 115 年 3 月武界壩周邊鳥類 Merlin 調查紀錄

首先，就水域依賴型鳥類而言，可見如鉛色水鶉(本項生態檢核保育目標)、白鵝鴿、灰鵝鴿等物種，顯示溪流水質仍具一定程度的清潔度與穩定流況，能支持底棲無脊椎動物與小型水生生物，形成食物基礎。普通翠鳥的出現則進一步反映溪流具備小型魚類或蝦類資源，屬於較高階的掠食指標物種。這些物種共同構成河溪生態系的核心群聚。

若以 α 多樣性（局部物種數）觀之，短時間內記錄到約 30–40 種鳥類，顯示物種豐富度（species richness）相當高。若進一步推估 Shannon 多樣性指數（ H' ），在物種數量與優勢度分布尚稱均勻的情況下，可能落在約 3.0 以上，屬於中高多樣性等級。

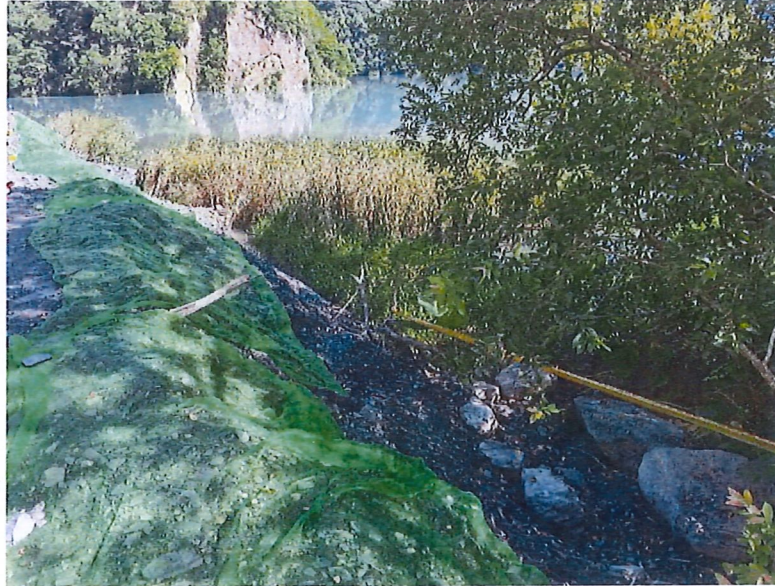
水社柳以警示帶圈圍保護

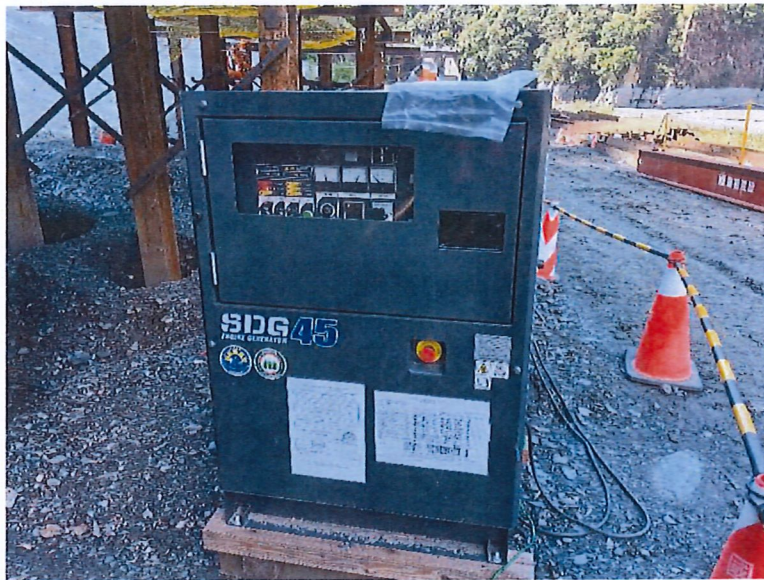
使用低噪音施工機具
