# 「台灣電力公司生態檢核執行與查證工作」

## 114 年度第 2 次教育訓練

# 生態檢核規定對於生態保育的作用與實踐

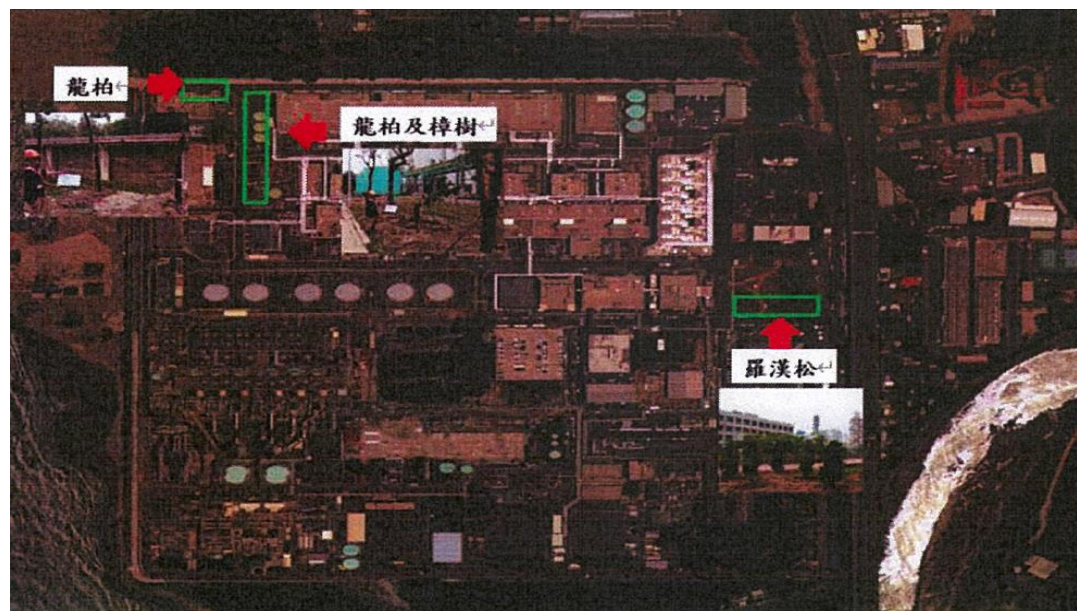
植栽移植後之位置

- ✓ 區分保留區及擾動區
- ✓ 保留樹木以警示帶標示，避免工人任意移除
- ✓ 擾動區樹木為移植或移除？如移除須說明原因
- ✓ 樹木移植規劃(數量、位置)
- ✓ 是否有新植苗木？採用適合當地生長原生樹種

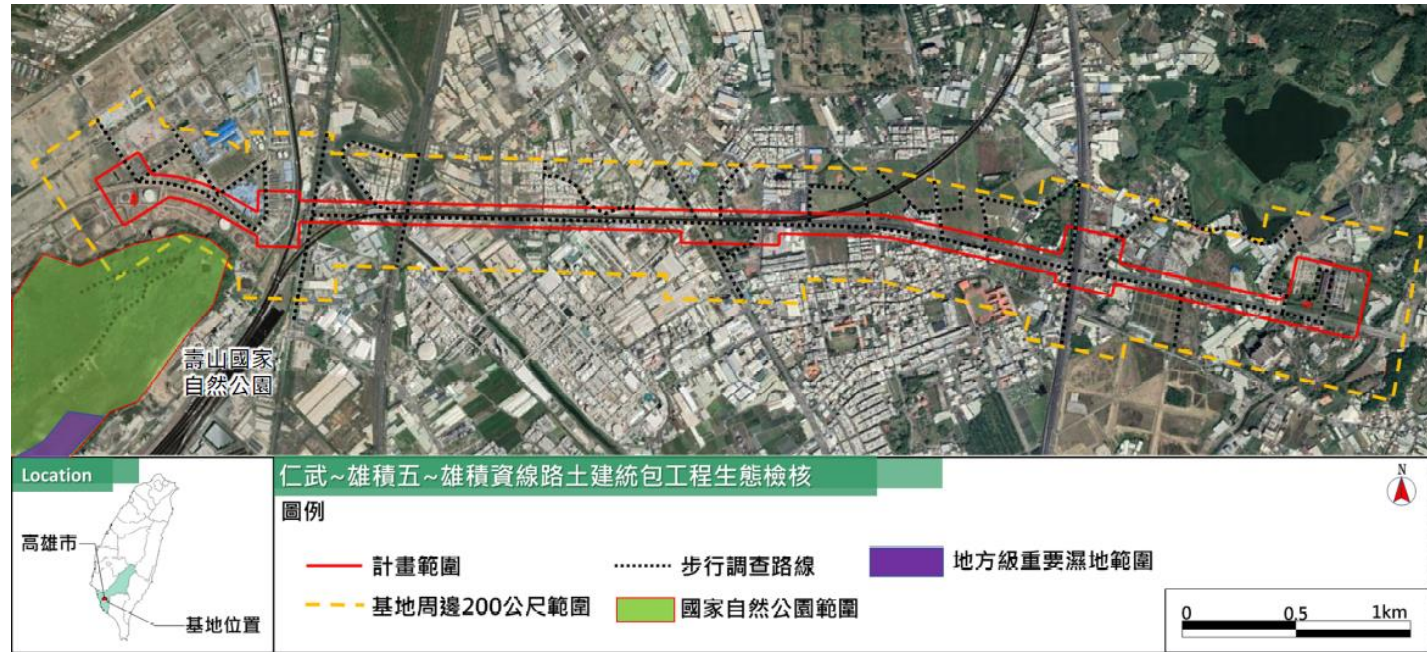
工程計畫範圍及生態調查範圍示意圖

- 區分開挖段(實線)及潛盾段(虛線)，呈現受工程影響擾動之實際範圍

- 施工中生態監測重點調查受工程影響之範圍，而非以全線普查之方式

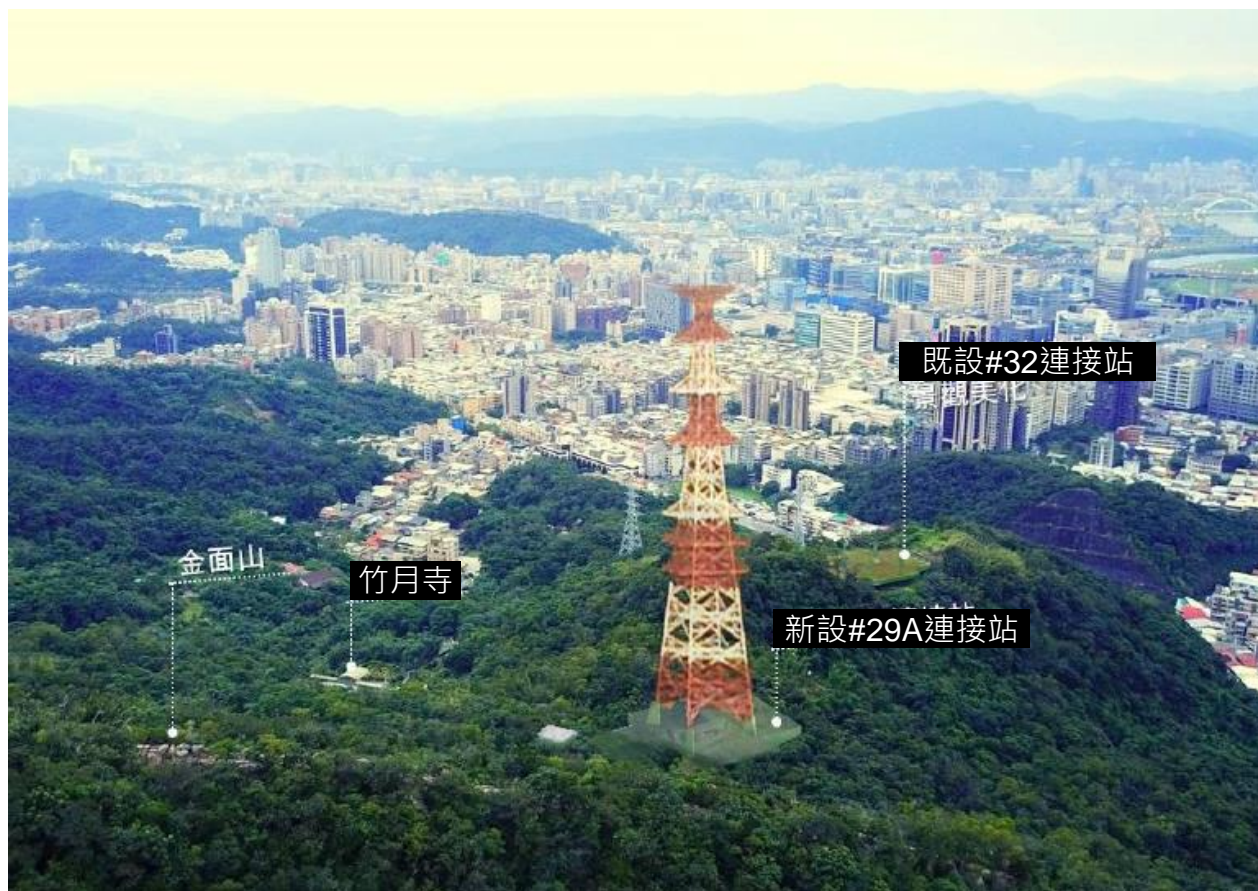
既有#32 連接站及新設#29A 連接站景觀美化模擬示意圖

⚡ 台電輸變電工程處北區施工處為降低設施對周邊居民影響，將#32連接站移位至新設#29A連接站，並將既設連接站之345kV及161kV電纜線路引接至新設連接站

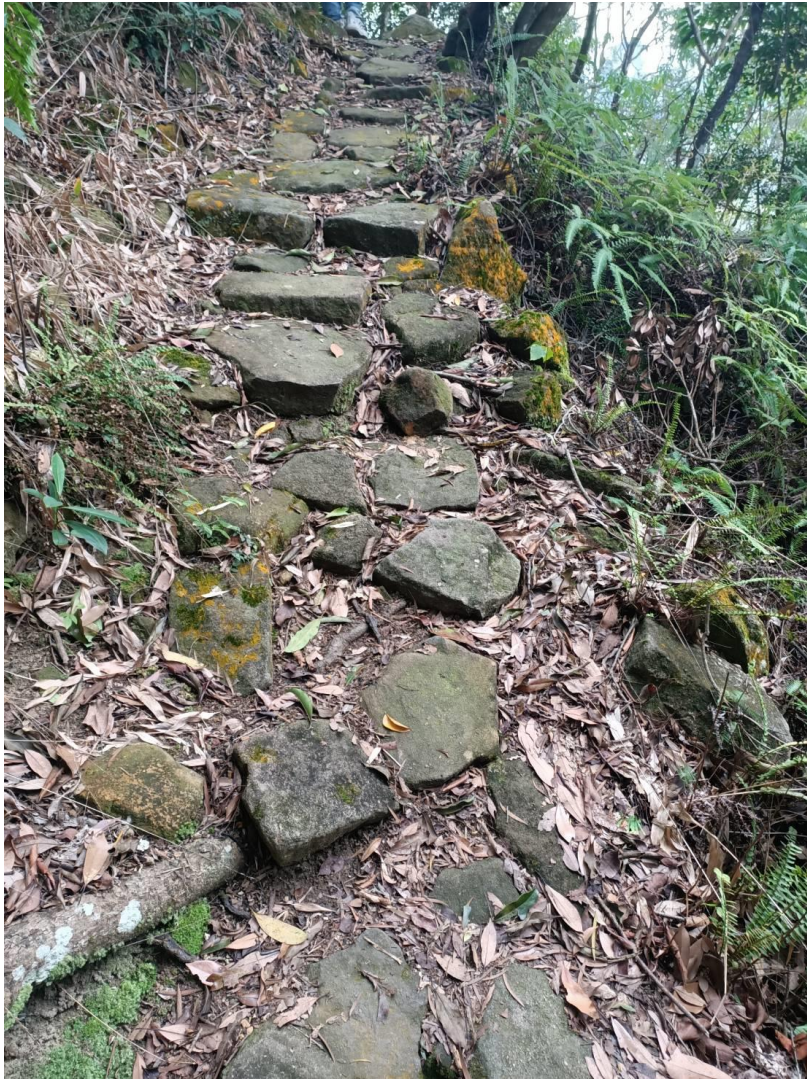
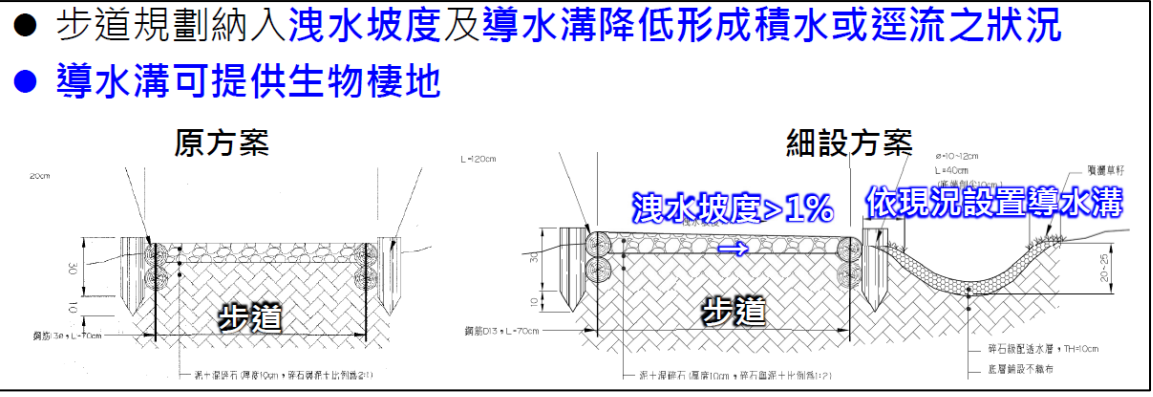
建議方案：手作步道示意圖

棲地現況生態環境友善措施：永久步道融入手作步道工法精神，採納就地取材方式施作，適度減少人工建材比例。

永久步道融入手作步道工法精神，採納**就地取材**方式施作，適度**減少人工建材比例**。
